Gevel zorgcentrum de Koperhorst 'onzichtbaar' vernieuwd

De serviceflat en het hoofgebouw van verzorgingshuis de Koperhorst in Amersfoort was hard toe aan een nieuwe gevel. Maar omdat de renovatie in bewoonde toestand wordt uitgevoerd heeft dit voor de cliënten een ongewenste grote impact. Dat was voor het zorgcomplex reden om de touwtjes zo veel mogelijk in eigen handen te houden en een eigen directievoerder voor de renovatie aan te stellen. Tezamen met Hermeta Gevelbouw uit Asperen is een zeer gedegen plan van aanpak opgesteld en inmiddels wordt de renovatie uitgevoerd.

Projectgegevens

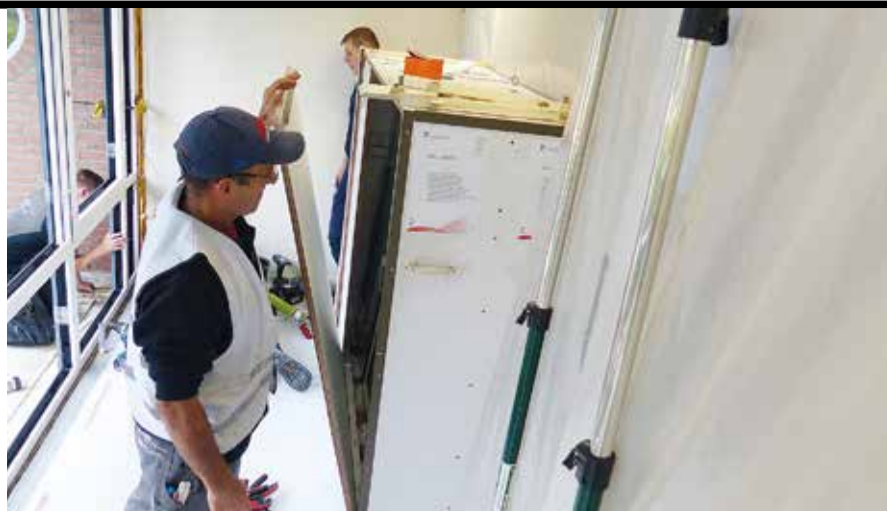
De transportkist is - net als de monteurs van Hermeta Gevelbouw – inmiddels zo herkenbaar en daarmee bekend bij de bewoners dat ze het niet eens meer merken als deze wordt binnengeroeld en achter het stofschoot wordt geplaatst.

De transportkist is - net als de monteurs van Hermeta Gevelbouw - inmiddels zo herkenbaar en daarmee bekend bij de bewoners dat ze het niet eens meer merken als deze wordt binnengerold en achter het stofschoot wordt geplaatst. Kok: “En vergis je niet: die kist gaat dwars door de leefomgeving van de bewoner. Dat heeft een enorme impact, maar door hem heel herkenbaar te maken met stickers van De Koperhorst en Hermeta Gevelbouw voelt het toch vertrouwd.”

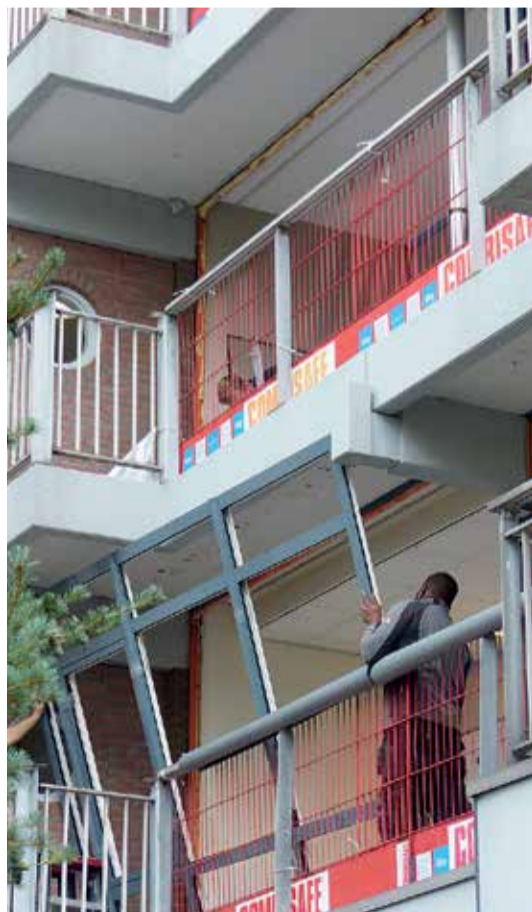
Om zo veel mogelijk uit het proces van het zorgcentrum te blijven zijn heel veel werkzaamheden via de buitenkant uitgevoerd, dus vanaf de steiger en met hangsteigers.

het werk stellen om uit het proces van het zorgcentrum te blijven." Dat heeft er toe geleid dat zo veel mogelijk via de buitenkant wordt gewerkt, dus vanaf de steiger en met hangsteigers. "Dat betekent dat materialen en gereedschappen niet via de leefomgeving van de cliënten naar de gevel worden gebracht." In dat voorbereidende proces kwam ook Hermeta al om de hoek kijken. Van Ree: "Het is belangrijk dit soort ingrijpende renovaties met de uitvoerende bouwpartij samen voor te bereiden. Dus niet een partij pas kiezen als het hele plan van aanpak al is gerealiseerd."

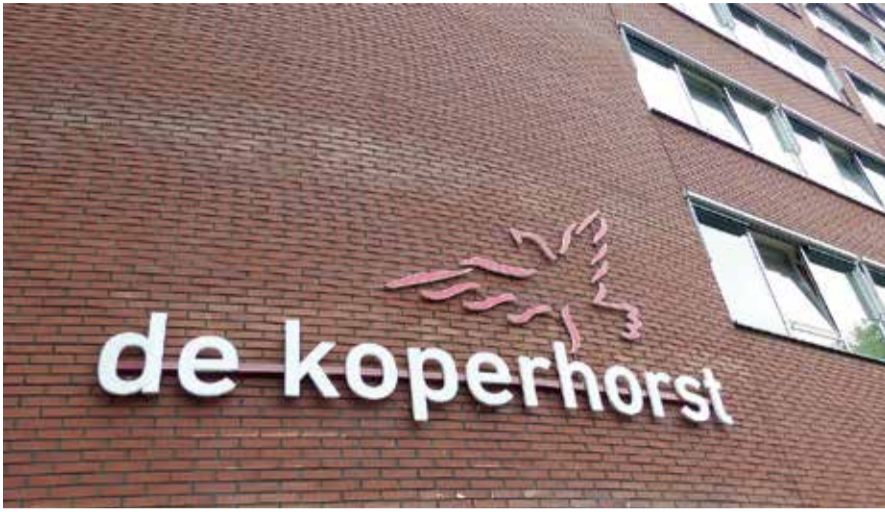
De serviceflat en het hoofdgebouw van verzorgingshuis de Koperhorst in Amersfoort was hard toe aan een nieuwe gevel.

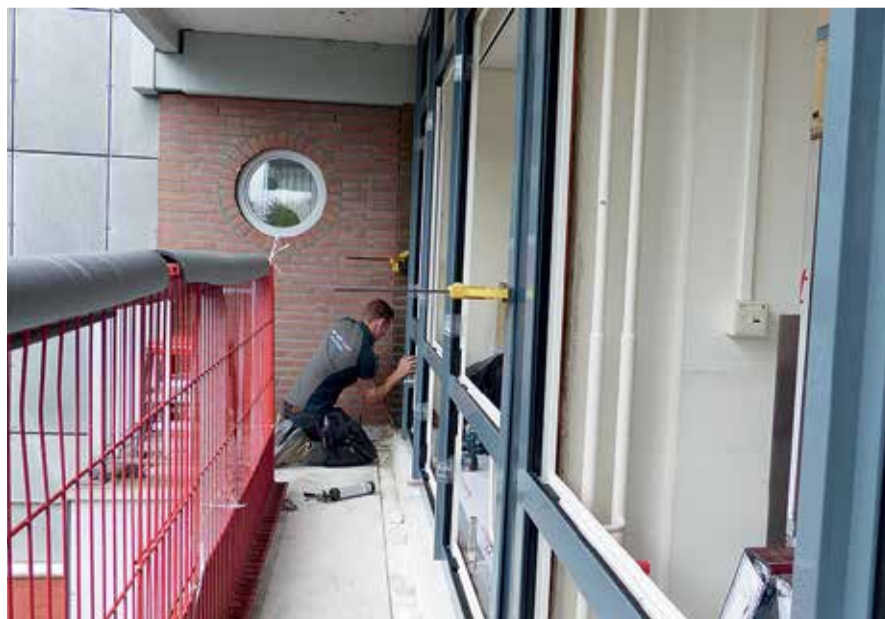
Voor deze gevelrenovatie zijn de profielen van Schüco gebruikt.

meta Gevelbouw. “Schüco geeft ons leveringszekerheid en dat is in dit project heel belangrijk, want we hebben een strak schema. Deze profielen assembleren we in onze bedrijfshal in Asperen tot kozijnen, maar nog wel zonder het glas. Dat gaat er op locatie in Amersfoort in.”
